# Mojana

## Aplicación del marco social y ambiental en el mejoramiento de las soluciones existentes de infraestructura de agua en La Mojana

En cumplimiento del Marco de Gestión Social y Ambiental (MGSA) del Proyecto “Escalando las prácticas de gestión del agua resilientes al cambio climático para las comunidades vulnerables en La Mojana

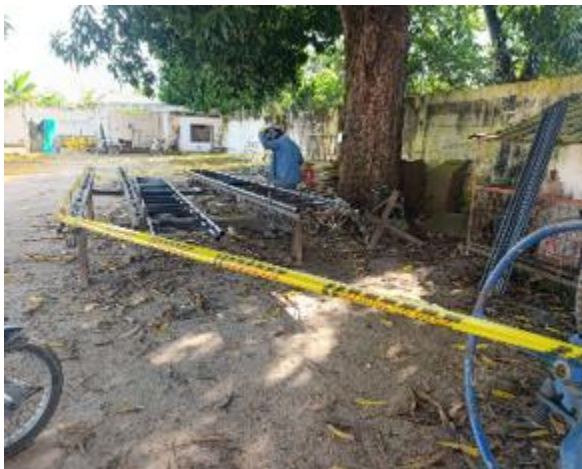
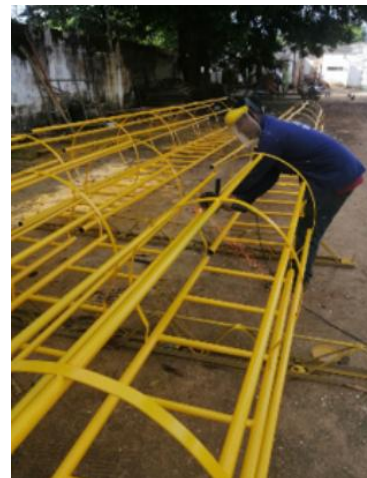
**Figura 1. Taller de carpintería metálica, Casco urbano de municipio de San Marcos, Sucre**

En el caso de las obras civiles menores, las actividades de fabricación, ajuste, soldadura y pintura anticorrosiva de las escaleras de acceso a los tanques de almacenamiento se desarrollaron de manera controlada en un taller de carpintería metálica ubicado en el casco urbano del municipio de San Marcos (Sucre), evitando la ejecución de estas labores en campo. Esta medida permitió reducir cualquier posibilidad de afectación al suelo o a los cuerpos de agua en las comunidades intervenidas. En la Figura 3 se presenta el área de trabajo dispuesta para estas actividades, con la correspondiente señalización y organización del espacio.

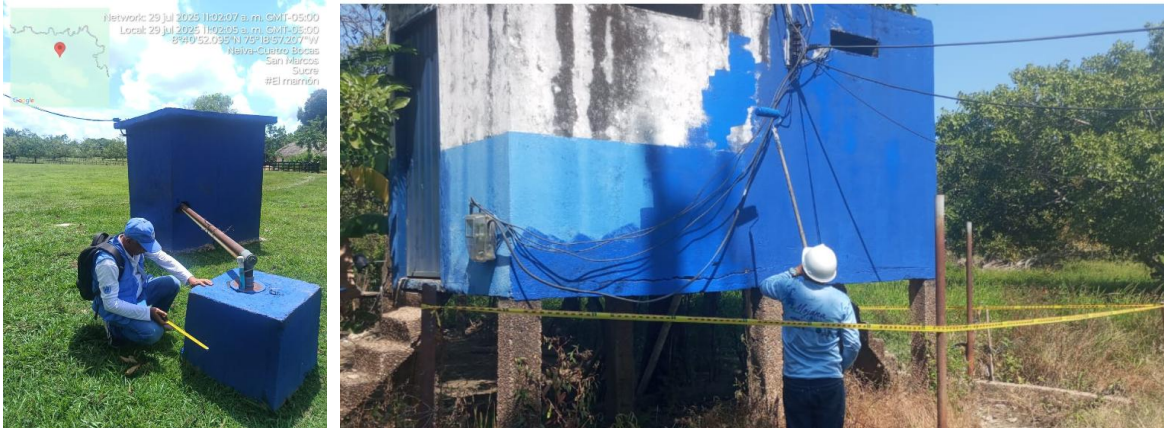
**Figura 2. Pintura de caseta**

Por su parte, en las actividades ejecutadas directamente en los microacueductos, el uso de sustancias químicas se limitó exclusivamente a la pintura de las casetas de equipos eléctricos. Estas labores se realizaron sobre superficies sólidas, en cantidades controladas y sin generación de vertimientos, por lo que el riesgo ambiental se restringió a una afectación potencial superficial, localizada y de baja magnitud.

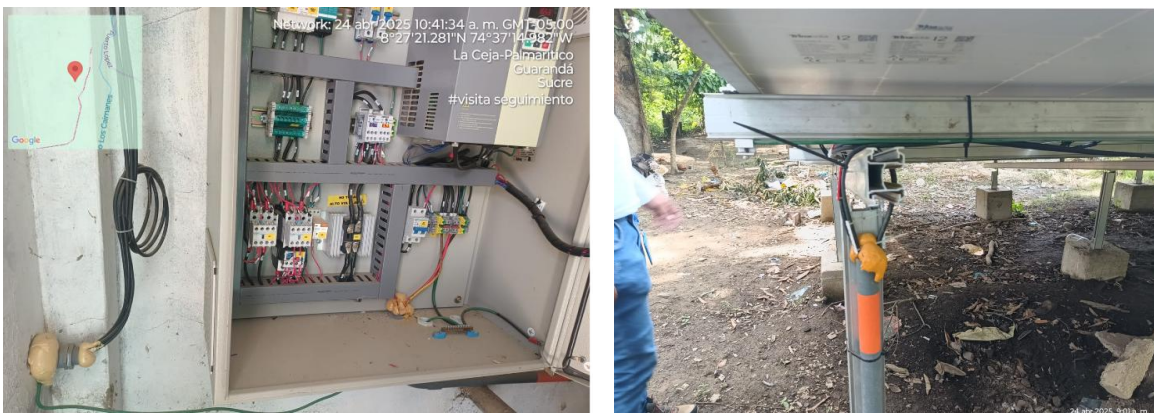
**Figura 3. Sellado de componentes de la solución solar**

En el caso de la instalación de las soluciones solares fotovoltaicas, las actividades de montaje no requirieron el uso de grasas, aceites ni lubricantes. De manera puntual, se empleó una espuma expansiva tipo poliuretano (Sika boom), exclusivamente para el cierre de pasos de tuberías y el sellado de tableros de control, con el fin de evitar el ingreso de insectos o humedad. Estos materiales se aplicaron en pequeñas cantidades, sin generación de residuos líquidos ni posibilidad de escurrimiento, por lo que no representaron riesgo de contaminación del suelo o de las aguas.

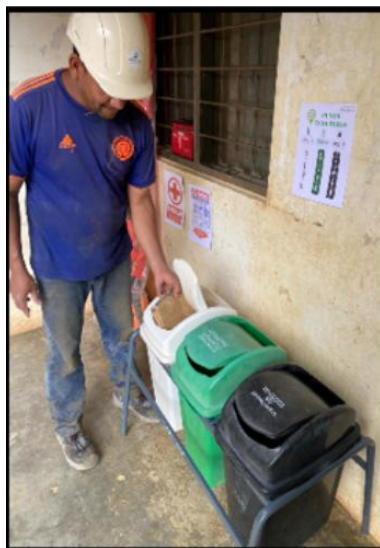
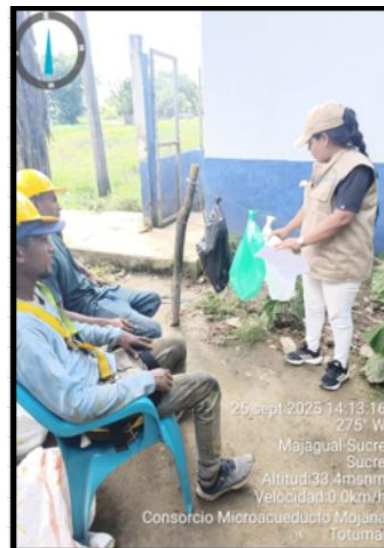
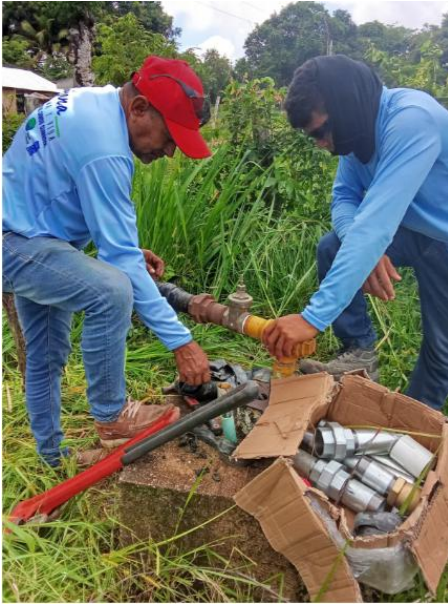
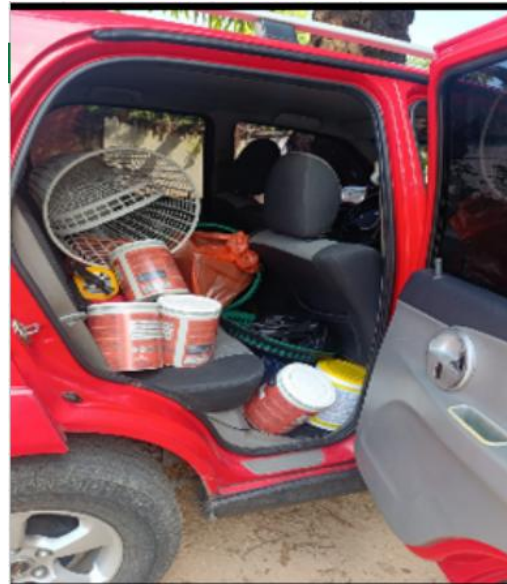
**Figura 4. Clasificación de residuos en el taller y comunidad**

En el caso de las obras civiles menores, los residuos generados correspondieron principalmente a materiales inertes producidos de manera puntual, asociados a bolsas de arena, cemento, tarros de pintura y al reemplazo localizado de accesorios hidráulicos. Estos residuos se generaron en cantidades reducidas y fueron gestionados mediante acopio temporal en sitios previamente definidos, utilizando recipientes debidamente rotulados para su separación, tanto en el taller de fabricación como en las áreas de intervención en las comunidades, tal como se evidencia en los registros fotográficos. Posteriormente, los residuos fueron retirados y dispuestos en sitios autorizados.
